DIAGNÓSTICO URBANO
'Beco do Telégrafo'

Secretaria de Desenvolvimento Econômico

Campina Grande - PB

Mai de 2019

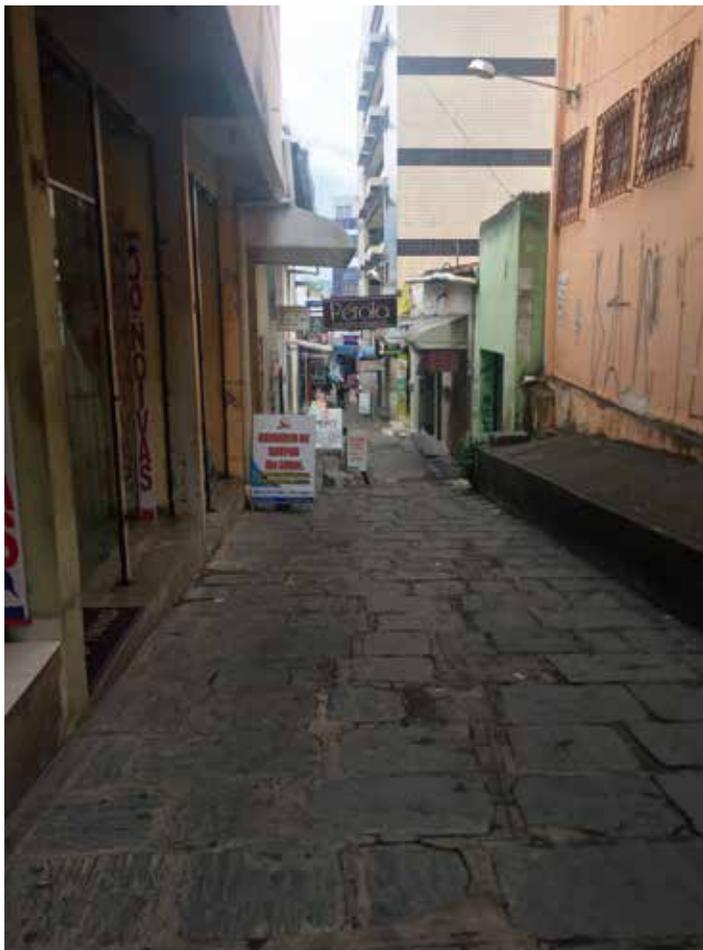
09.05.2019

Beco dos telégrafos no início do dia. Pouca movimentação de pessoas com os comércios, em sua maioria, ainda fechados.

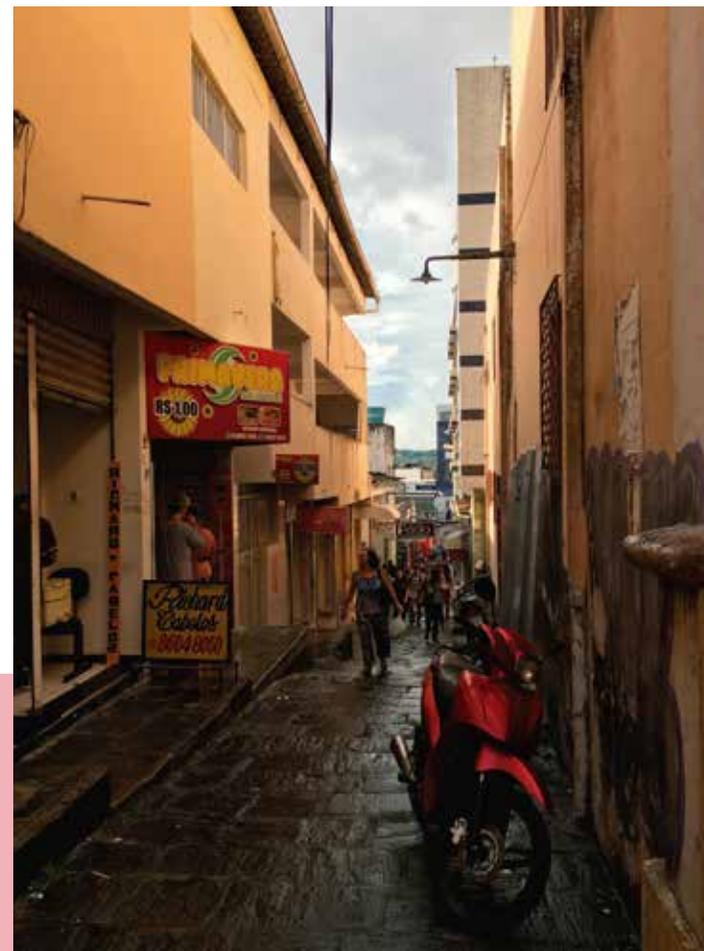
17.04.2019

Beco dos telégrafos em dia de chuva. Pavimentação escorregadia com obstáculos (entre motos e batentes) para os passantes.

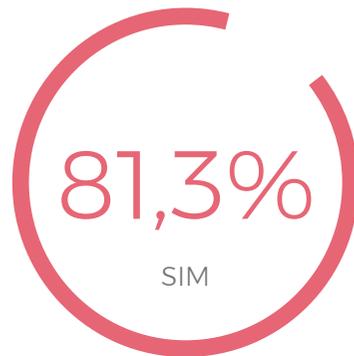
A pavimentação do piso influencia no fluxo de pessoas?

Aos trabalhadores, foi questionado se, na opinião deles, a pavimentação do piso influencia no fluxo de pessoas, 81,3% respondeu que sim. Ainda nesse item, foi questionado aos trabalhadores e passantes quais os principais problemas que a rua apresenta, 25% e 26,5%, respectivamente, declaram ser a pavimentação. Sobre os problemas que o Beco apresenta, os trabalhadores dividiram suas opiniões entre pavimentação, segurança (12,5%) e todas as alternativas (62,5%). Os resultados são mostrados nos gráficos a seguir.

A partir das respostas dos entrevistados, tanto os passantes quanto as pessoas que trabalham no beco, é nítida a insatisfação com a qualidade do piso. Uma quantidade expressiva de entrevistados respondeu 'todas as alternativas', indicando uma percepção pelos usuários que o espaço público estudado tem uma baixa qualidade. Importante notar, também, que a iluminação não obteve um alto número de respostas, isso se deu, provavelmente, pela falta de uso da rua no turno da noite, não sendo, portanto, um ponto que os entrevistados observam.

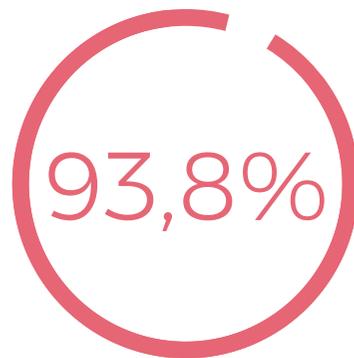
Você acha que intervenções melhorariam o beco?

Questionamos aos trabalhadores sobre possíveis intervenções a serem realizadas no beco, a fim de deliberar suas opiniões sobre a intenção projetual. Perguntamos se, na opinião dos mesmos, intervenções na rua fomentariam o comércio local e 93,8% afirmaram que sim.

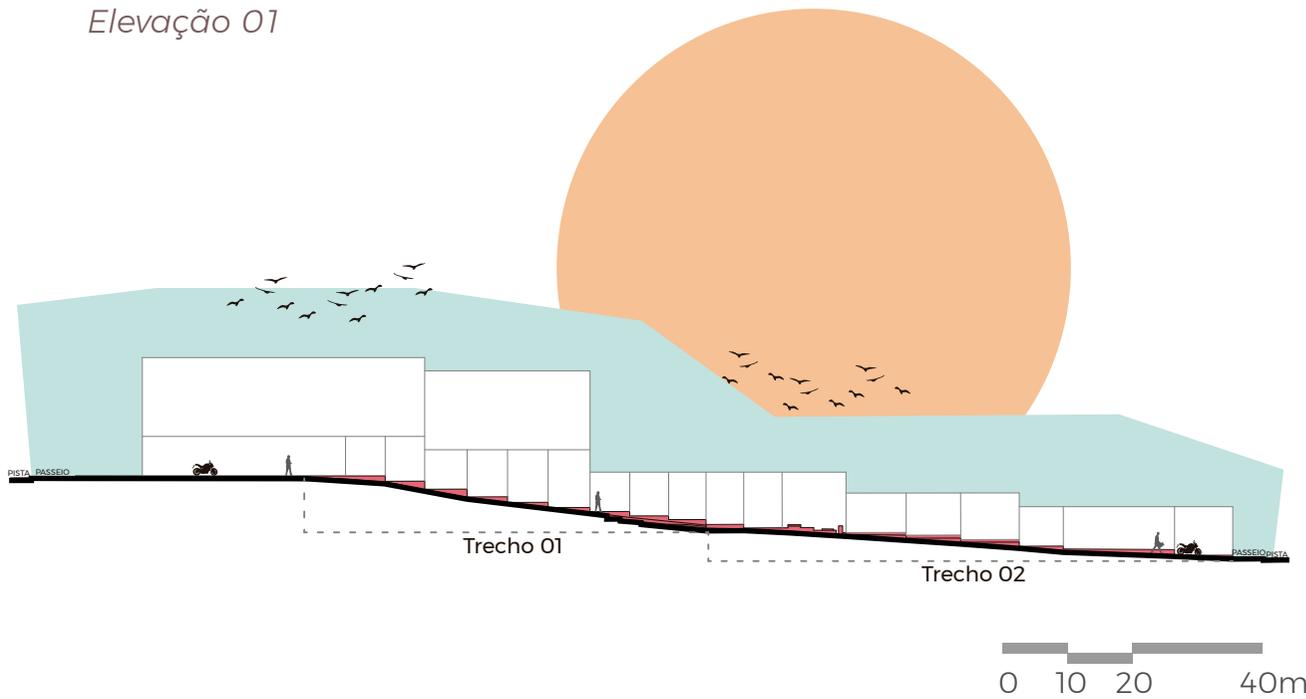
Elevação 01

Percebemos que o beco possui duas declividades diferentes, assim separamos em dois trechos diferentes, no Trecho 01 a declividade foi de 14%, com uma extensão menor que o Trecho 02. O Trecho 02 a declividade foi de 5.25%, como sendo quase um terço menor que o Trecho 01, torna-se menos cansativa a caminhada, enquanto no Trecho 01 torna-se mais exaustivo pela alta porcentagem de declividade (longe da NBR 9050, onde determina que rampas acessíveis devem possuir no máximo 8,33% de declividade).

Elevação 01: as fachadas possuem mais calçadas e escadas que as fachadas da elevação 02, isso acontece por causa da maior concentração de lojas nessa face.

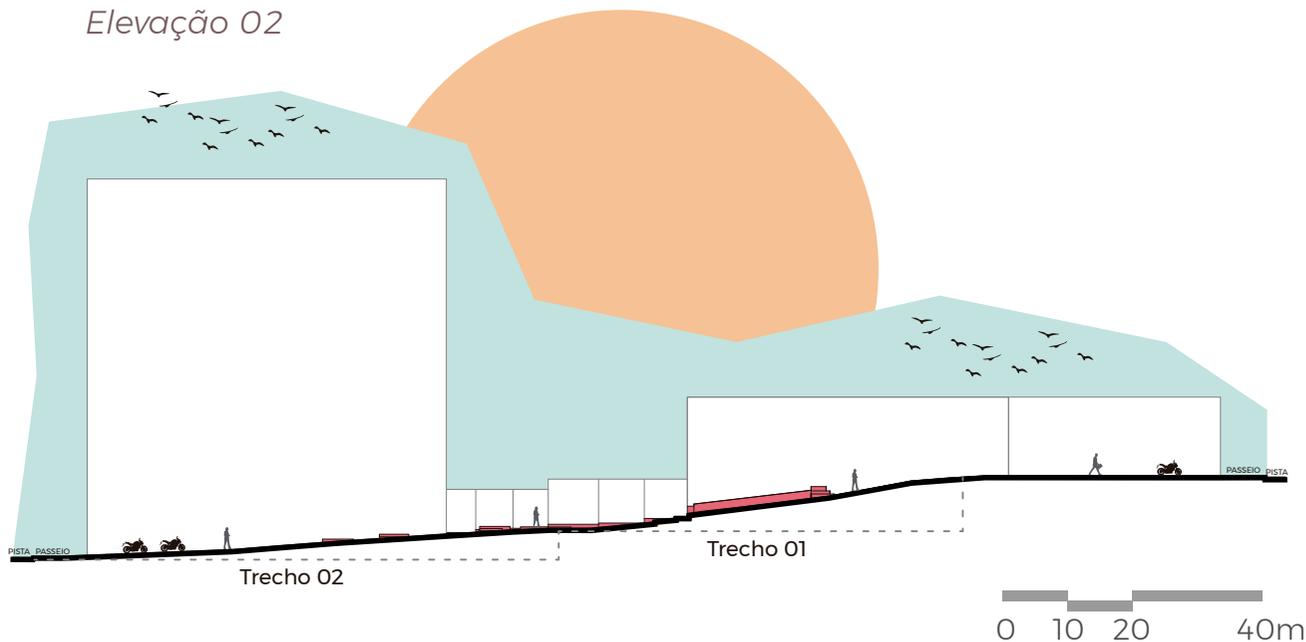
Elevação 02

Elevação 02: Com a implantação de um edifício com o gabarito muito elevado com relação aos demais, é perceptível o impacto que ele causa com relação a escala humana.

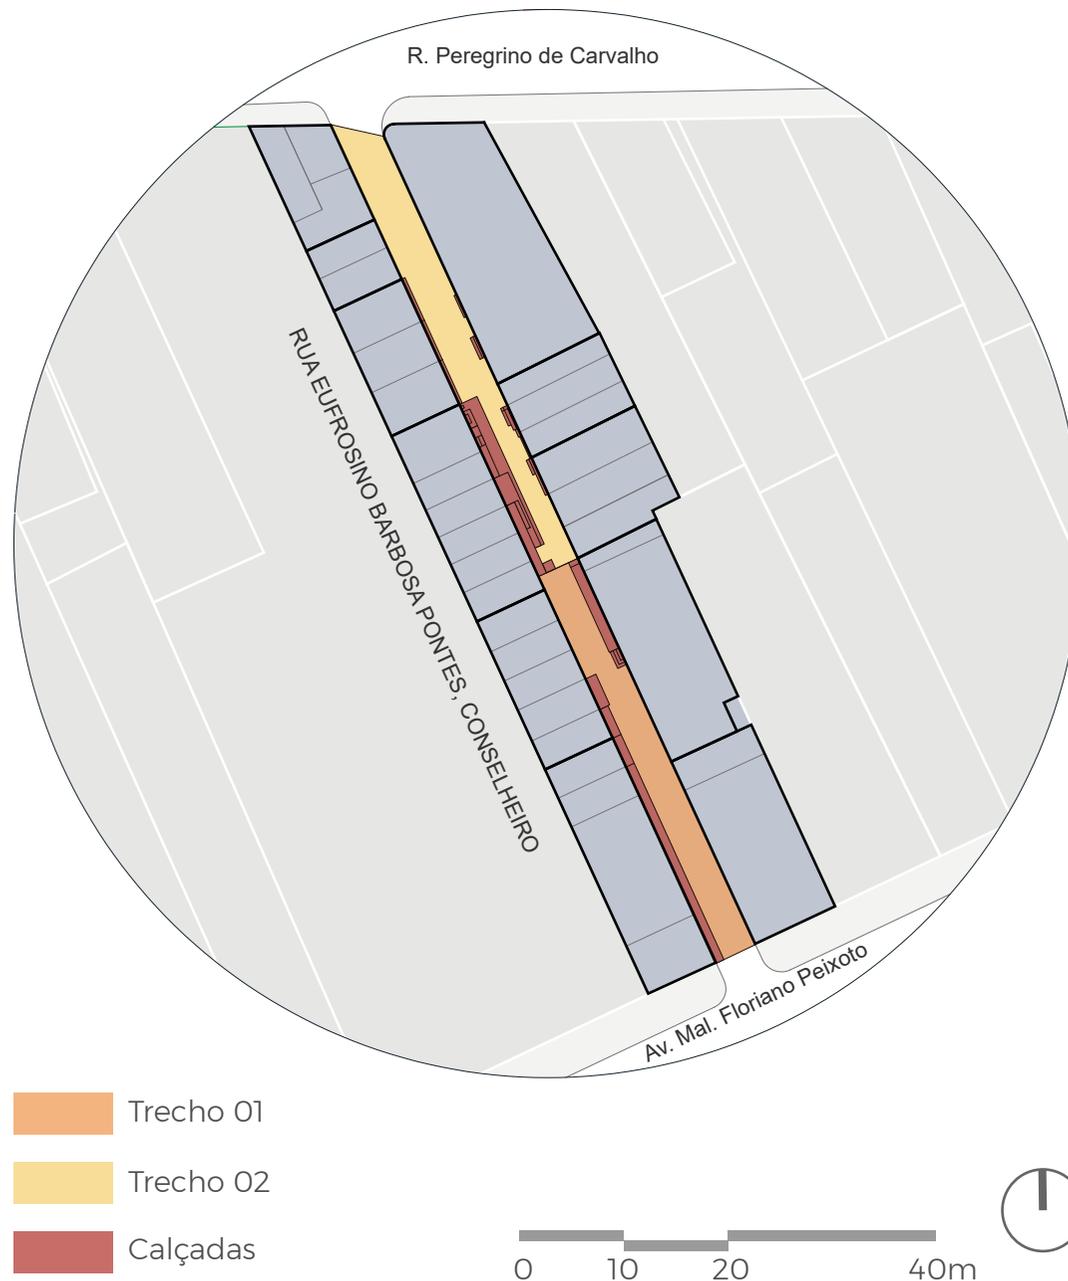
Mapa de calçadas

Observamos que, devido ao decaimento da rua, para dar acesso às lojas em muitos casos é necessário a instalação de escadas, que terminam criando obstruções ao longo do Beco, essas escadas não seguem uma padronização, possuem espelhos com alturas diferentes, faltam guarda-corpos, e muitas vezes são revestidas em revestimento escorregadio. As larguras das calçadas também não possuem largura confortável para transitar, são apenas para atenuar a declividade da rua para facilitar o acesso às lojas.

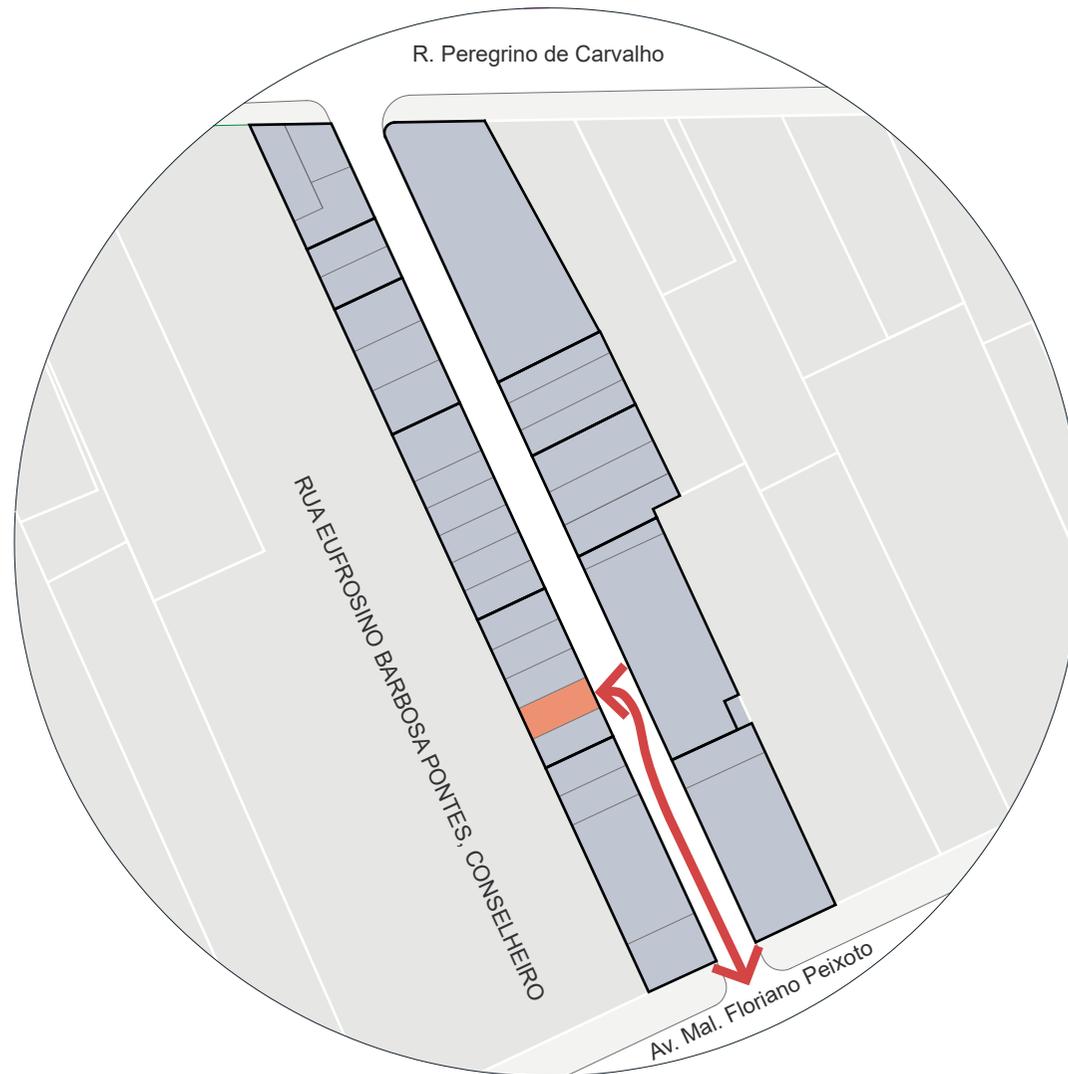
Mapa de maior entrada em loja

A loja que possui uma grande entrada de pessoas para consumo é a Primavera Salgados, os fluxos geralmente são da Av. Floriano Peixoto para a loja, e da loja volta para a Av. Floriano Peixoto, não cruzando o Beco.

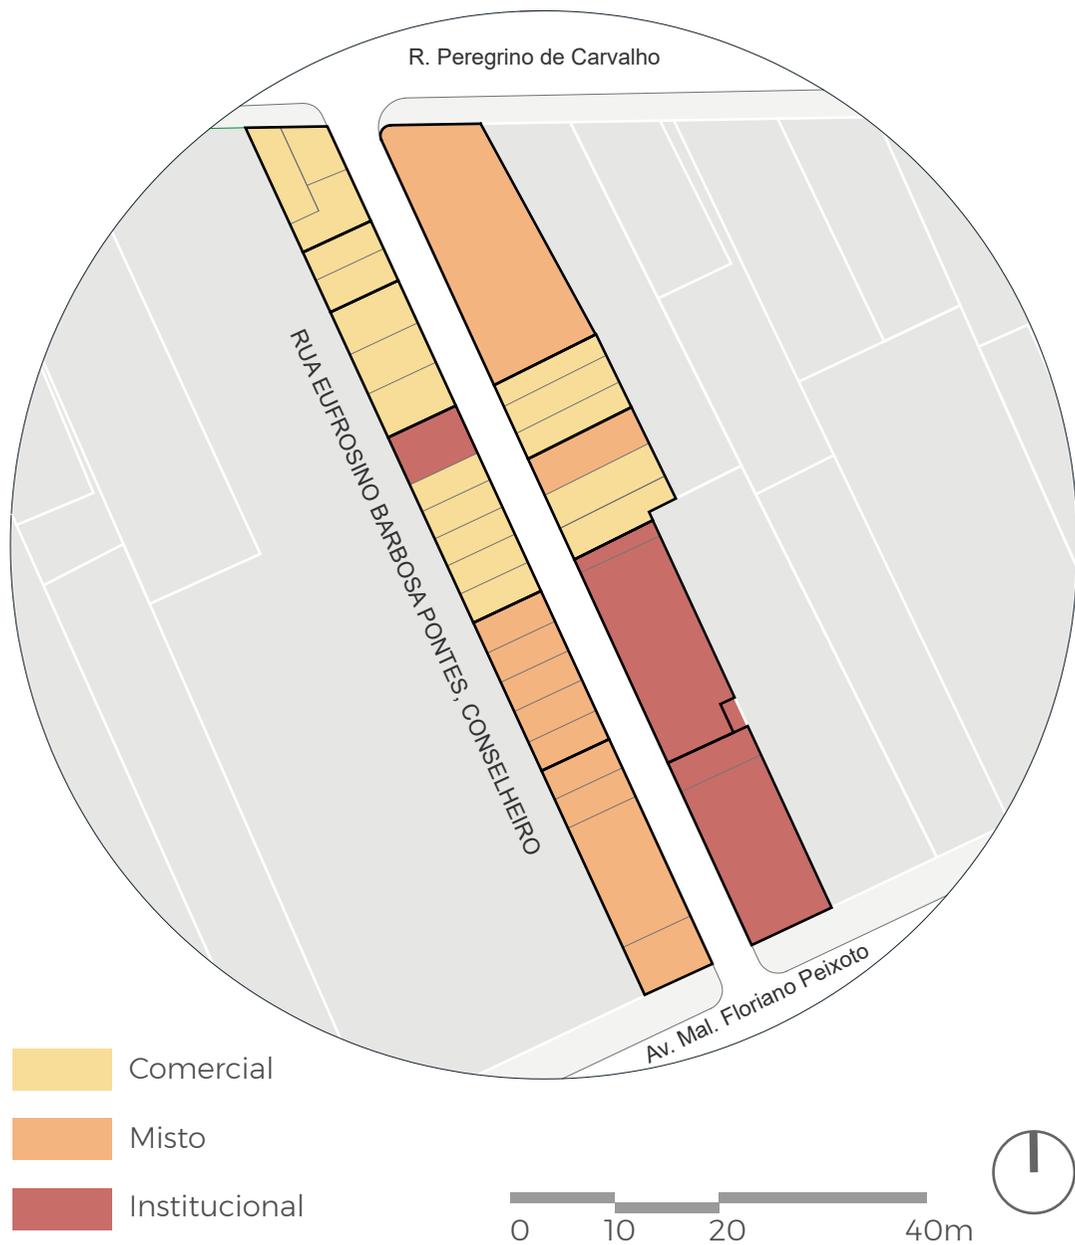
Mapa de uso e ocupação do solo

Notamos que a maioria dos lotes possui uso comercial, (farmácia, lojas de aluguel de roupas, concerto de roupas e objetos, cabeleireiros, loja de salgados e artesanato dentre outros tipos de comércio. Em segundo lugar predomina o uso misto, caracterizando-se como comércio no pavimento térreo e residencial nos pavimentos superiores, há um prédio de oito pavimentos próximo a Rua Peregrino de Carvalho, e mais outro próximo a Av. Mar. Floriano Peixoto com três pavimentos, notamos também uma loja com uma residência na parte posterior. Com o uso institucional identificamos o Museu do Telégrafo e o Arquivo municipal como os mais importantes.

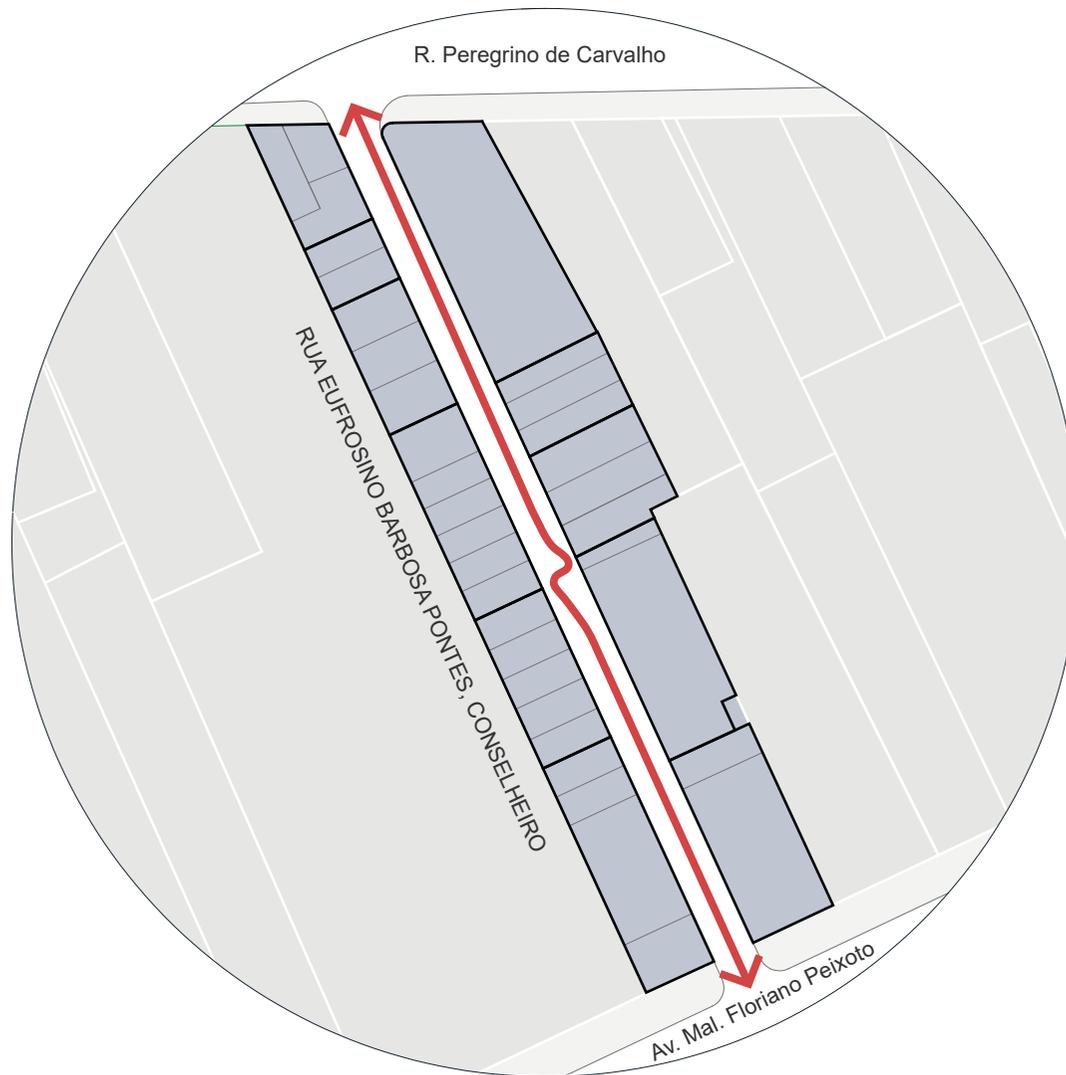
Mapa de Fluxo de pessoas

De acordo com as análises, o maior número de fluxos de pessoas acontece da Avenida Floriano Peixoto em direção a Rua Peregrino de Carvalho (sentido descendo o Beco do Telégrafo), nos períodos da manhã e tarde, correspondendo a 57% do fluxo. O outro sentido, Rua Peregrino de Carvalho em direção a Avenida Floriano Peixoto (subindo o Beco do telégrafo) corresponde a 43% do fluxo diário na área.

Na maioria das vezes o percurso do pedestre não segue linear até o final do trajeto, isso acontece pelos obstáculos encontrados ao longo do caminho, como, escadas de acesso às lojas, batentes, valas, más condições da pavimentação do piso, inclinação bastante acentuada em alguns pontos, placas de propaganda e motos estacionadas principalmente nas extremidades do Beco, dentre outros problemas. Na maioria das vezes o Beco é utilizado como “corte de caminho”.

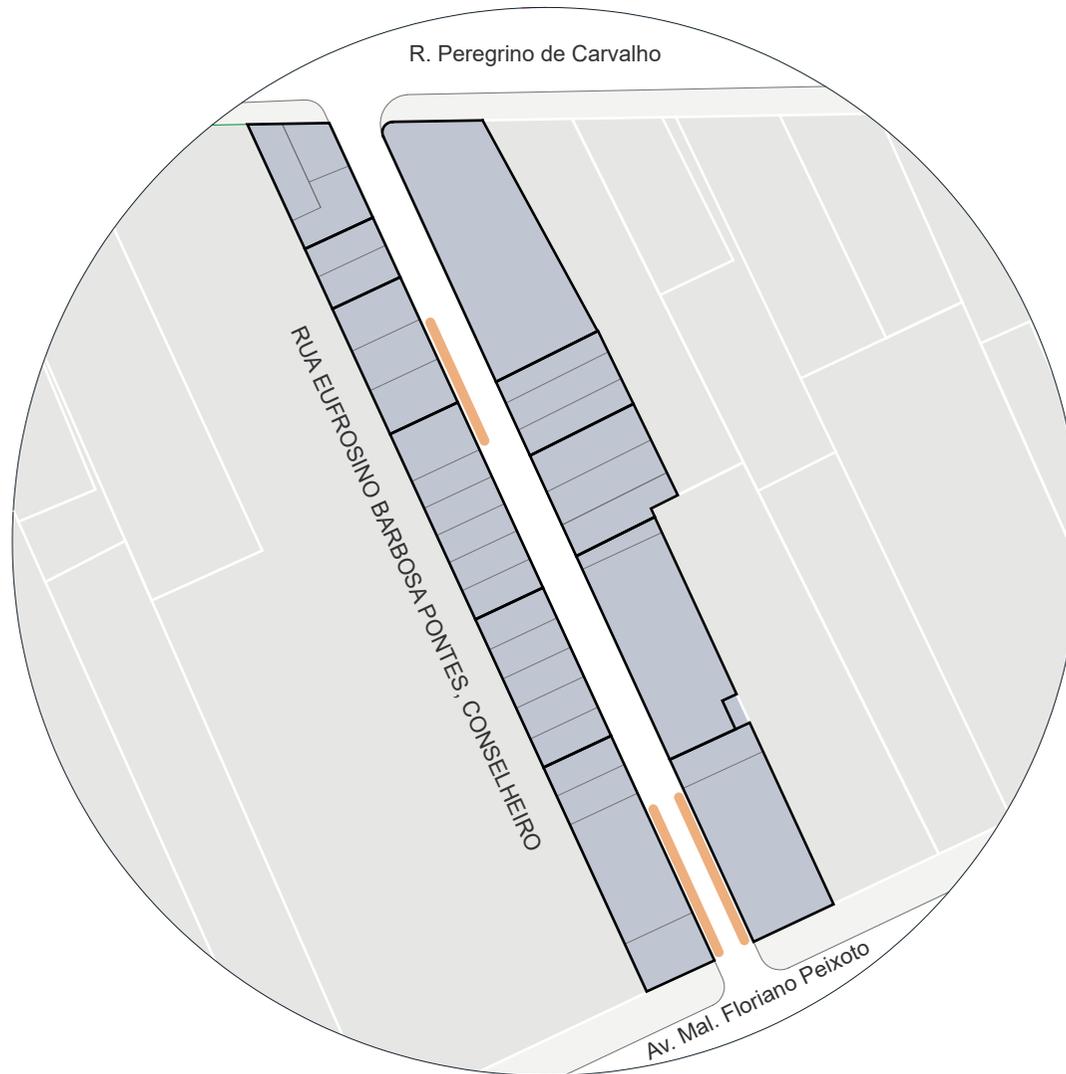
Mapa de motos estacionadas

Nota-se dois principais pontos com motos estacionadas, um próximo à Av. Floriano Peixoto ao lado do Telégrafo, e outro um pouco afastado, mas, próximo da Rua Barão do Abiaí, em frente de onde se concentram vários salões de cabeleireiros. Na maioria das vezes quem estaciona no Beco são pessoas que não usufruem de serviço algum no local, usando o Beco apenas como estacionamento.

Questionamos aos passantes se, na opinião deles, a utilização do beco como estacionamento influencia na caminhabilidade do espaço e 80% afirmou que sim. No entanto, 93,8% dos trabalhadores do beco entrevistados declararam não utilizar a rua como estacionamento de veículo.

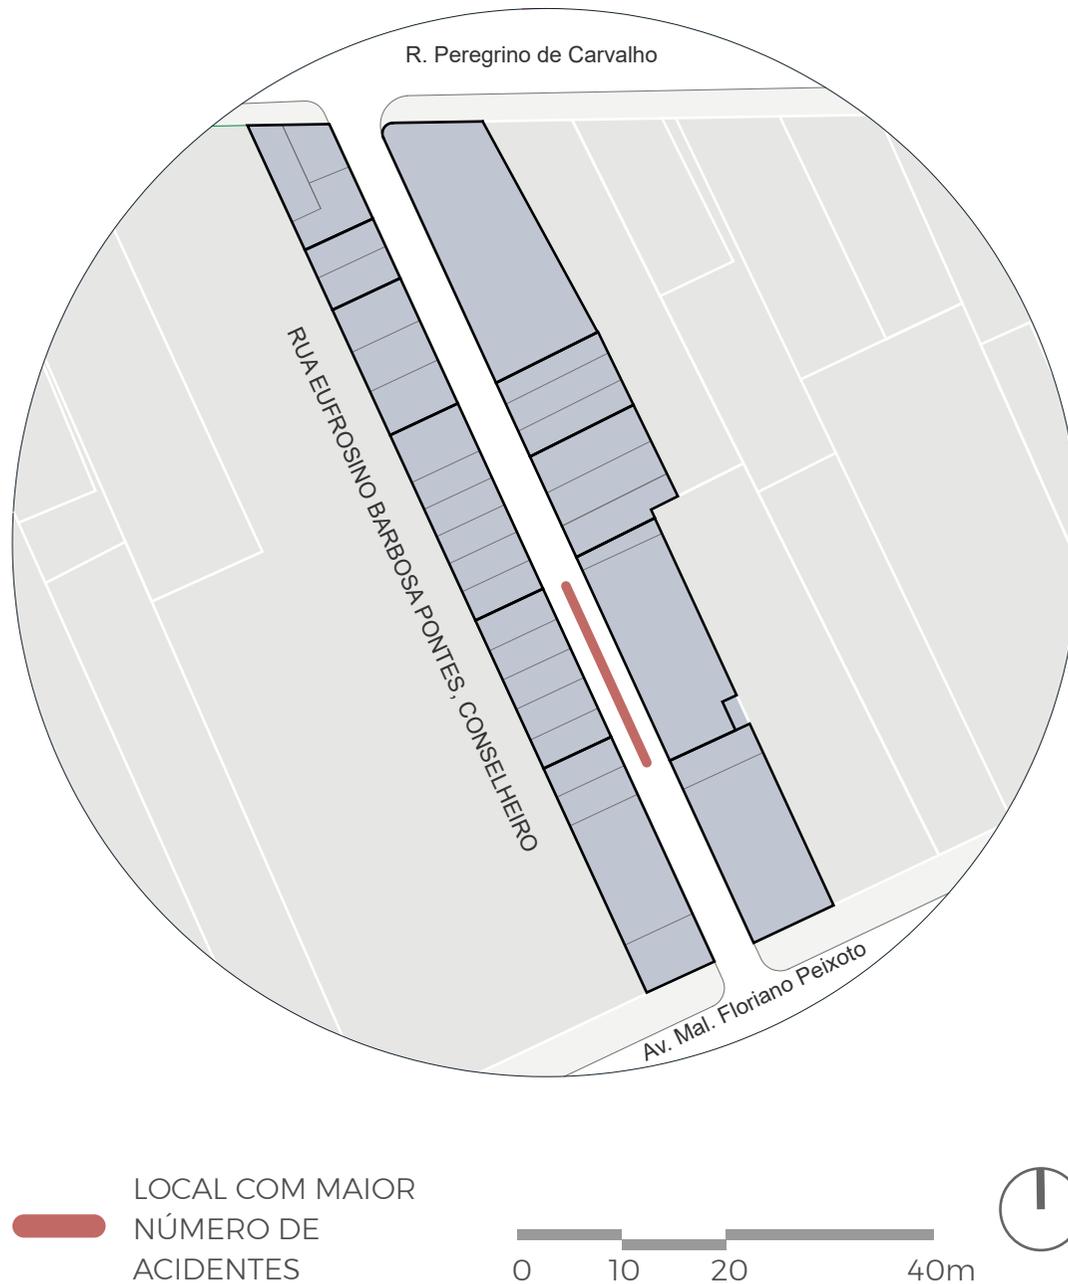
Mapa de ponto crítico

A área no final do Arquivo Municipal é caracterizada como ponto crítico do Beco, onde pela elevada inclinação aliado a um desnível com degraus altos, podem causar desequilíbrio ao transeunte. Consequentemente, neste ponto há vários relatos de acidentes, inclusive assistidos pela equipe durante os dias de coleta de dados no local. Para pessoas com mobilidade reduzida esse ponto se torna um grande empecilho para a travessia do beco, sendo necessário na maioria das vezes que alguém o auxilie nessa parte do percurso.
